CO.SE.A. - Consorzio Servizi Ambientali
via Bertanica n. 20/10 (BO)
40030 Casale di Sesto (BO)

TITOLO:	AMPLIAMENTO NORD
PROGETTO DEFINITIVO	
OGGETTO:	SEZION LITOSTRATIGRAFICHE
STATO DI FATTO	
Date:	Aprile 2012
Adattato:	B5
Scala:

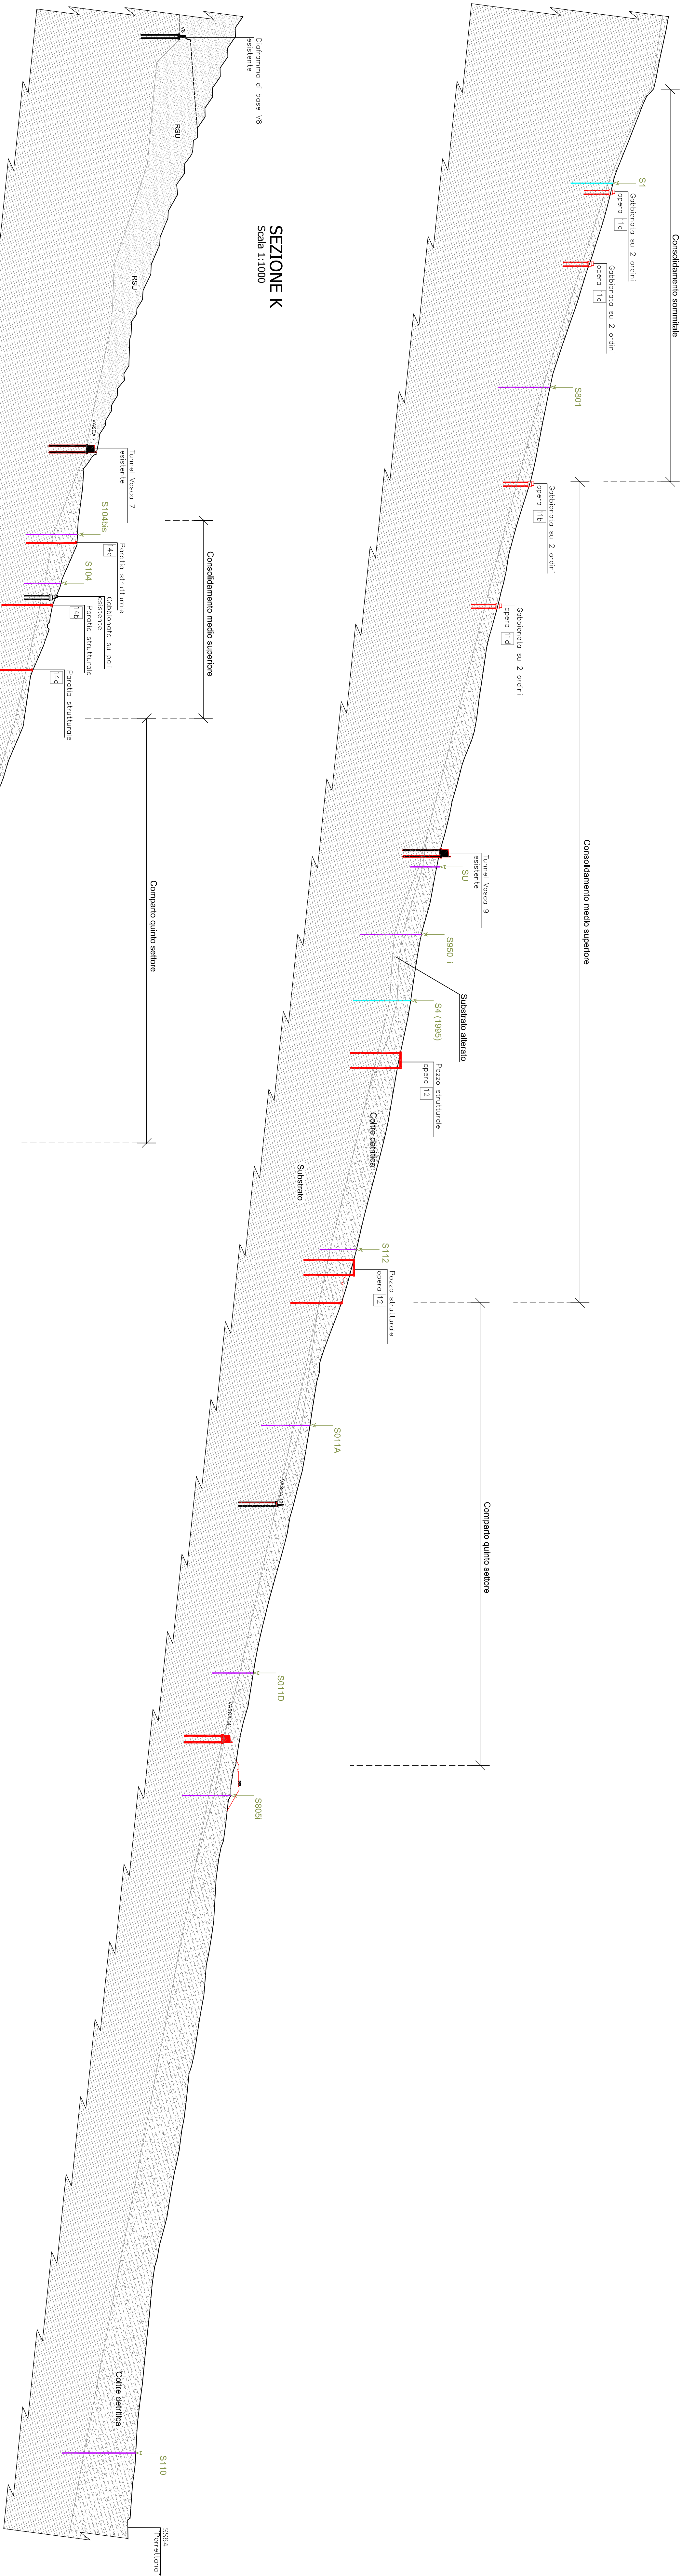
SEZIONE 4bis

Scala 1:1000

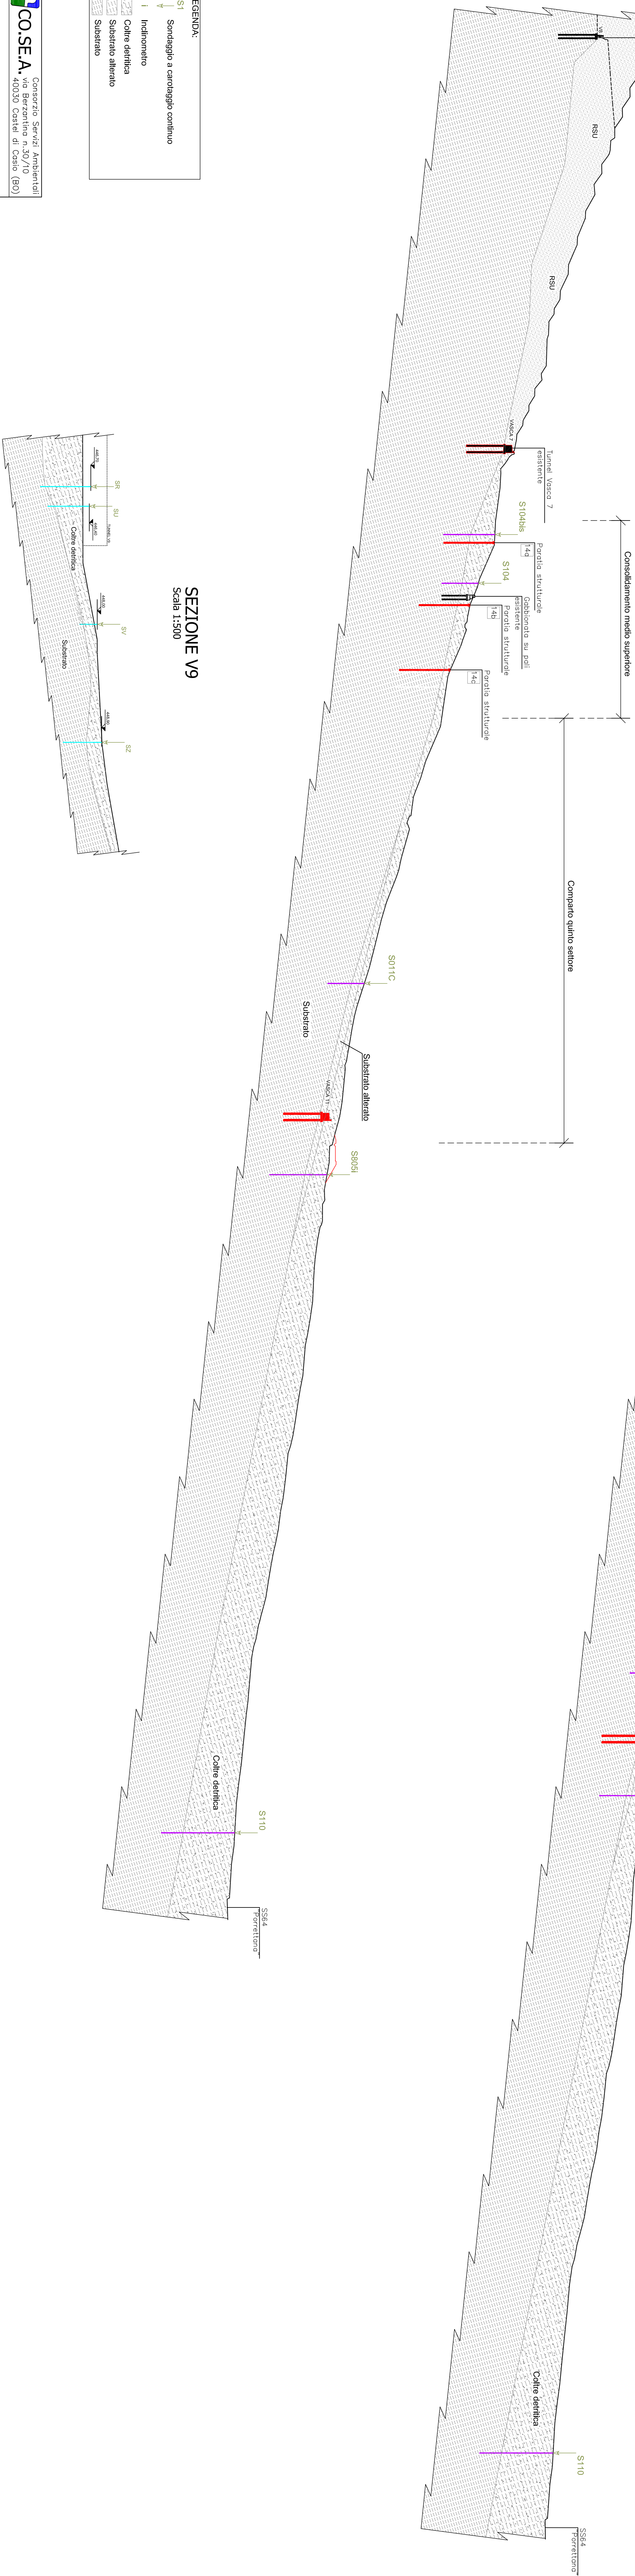
SEZIONE K

Scala 1:1000
